# 广西合丰能源开发有限公司三矿三号南斜井 “3·31”顶板事故调查报告

2022年3月31日11时50分,广西合丰能源开发有限公司三矿三号南斜井(以下简称三矿三号南斜井)二采区-85绞车回风巷掘进工作面发生一起顶板事故,造成1人死亡,直接经济损失160万元。

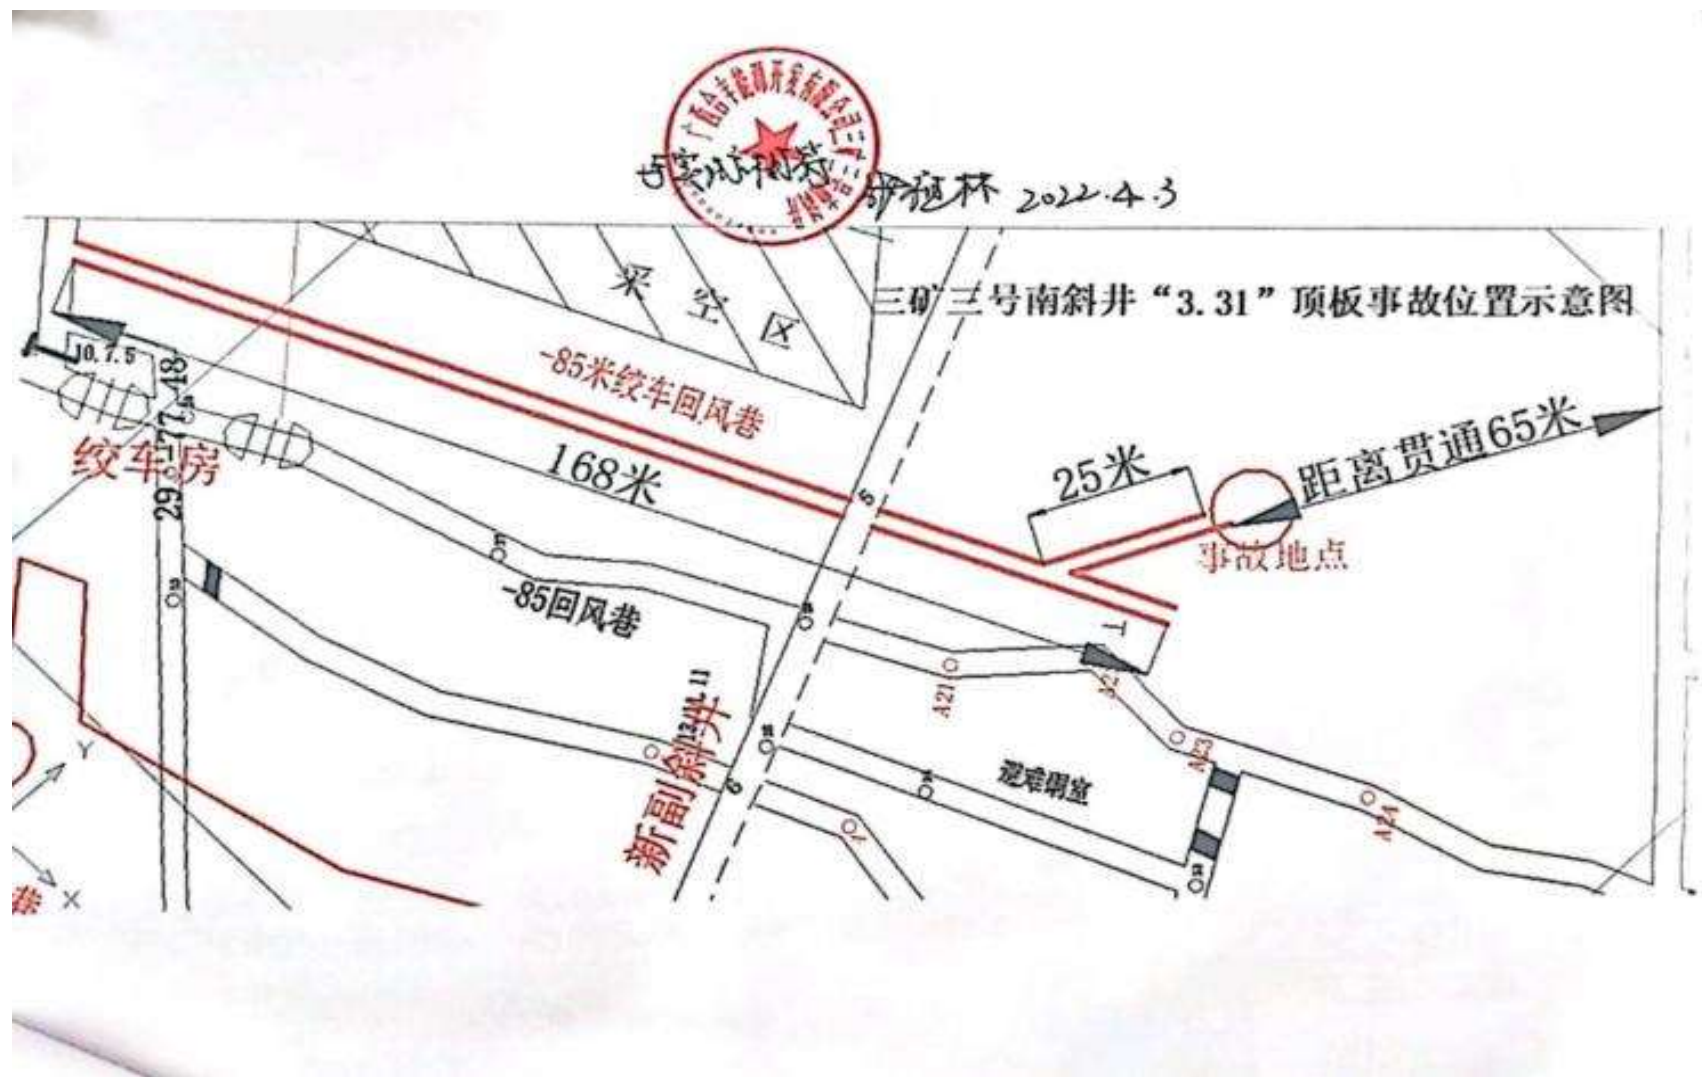
附件 1

事故地点在二采区-85 绞车回风巷 168m 处，巷道顶板冒落区域在距离掘进工作面挡头 0.5-8.5m 之间，顶板冒落长约 8.0m、宽约 2.5m、厚约 0.2-0.6m 不等。据现场抢救人员陈述，黄成丰被埋压在距掘进工作面挡头 4.8m 处的一块长约 2.2m、宽约 1.4m、厚约 0.2m 的石块下。

现场勘查发现-85 绞车回风巷已掘进 173m，巷道宽约 2.5m，巷道高 1.5-2.0m 不等。沿煤层厚度掘进，巷道顶板支护全部采用木质单柱支护（间距 1.5m 左右），巷道顶板破碎、伞檐多。-85 绞车回风巷通风正常，瓦斯和其他有害气体浓度符合规定。

**6. 现场施工情况。**-85 绞车回风巷从垱头往巷口方向 10m 左右在事故发生前没有任何支护,作业人员空顶作业,整个掘进巷道也未按措施规定使用锚杆支护,已支护的全部采用木质单柱支护。
