# 广西东怀矿业有限责任公司“5·22”一般 顶板事故调查报告

广西东怀矿业有限责任公司“5·22”顶板事故调查组

2026 年 7 月 6 日

2026年5月22日23时30分，广西东怀矿业有限责任公司东怀煤矿一号井（以下简称东怀煤矿）七采区下山9号联络巷掘进工作面发生一起顶板事故，造成1人遇难，直接经济损失176.51万元。

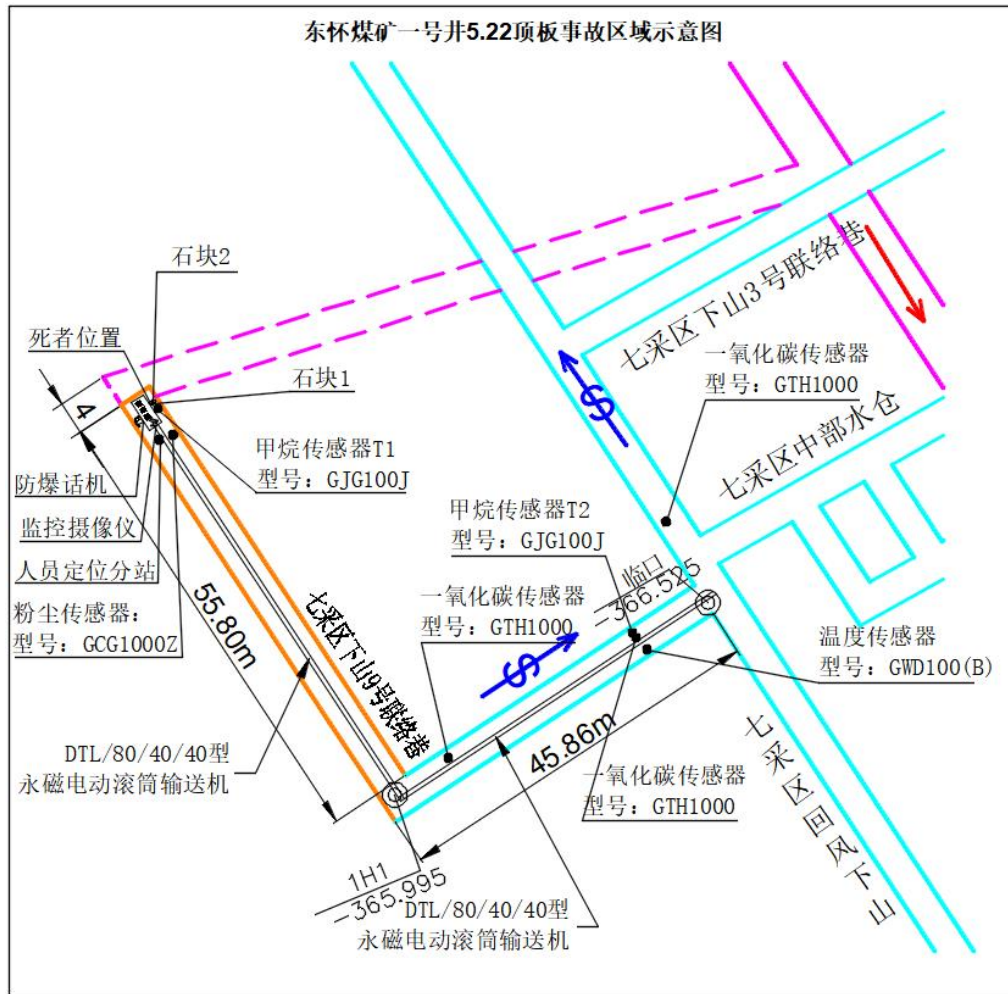
图 1 事故区域示意图

通过现场勘查,事故发生地点位于该矿七采区下山 9 号联络巷掘进工作面,掘进迎头距巷口 101.7m。具体为七采区中部水仓回风侧巷口往下 4m 处开口,首先以 163° 方位角沿 D 煤层掘进 45.9m,随后以 236° 方位角穿层掘进 55.8m,巷口至迎头全长 101.7m。事故地点巷道实测毛断面宽度为 5.05m,高度为 3.3m (设计断面为矩形,设计净宽 5.0m、净高 3.0m)。往该巷掘进工作面迎头方向,右帮片帮形成了三角形空区 (约长 2.0m×宽 1.5m×厚 0.6m),经计算此空区的体积约为 0.9m<sup>3</sup>,片帮滑落下的块体总重量约 2.3t。现场勘查时周边有两块散落的岩块,长、宽、厚分别为 2.0m×0.6m×1.7m、1.6m×0.3m×0.8m。现场顶板永久支护距离迎头 1.4m 最里侧两排锚杆的两边顶角锚杆共 4 根未施工。左右两帮各有长度 3.15m、3.3m 的帮部没有进行永久性支护;巷道左侧停有一台 EBZ-160 型综掘机,敷设一趟 120mm<sup>2</sup> 电缆为综掘机送电,安装有一趟  $\Phi$  50mm 供水管和一趟  $\Phi$  50mm 压风管路 (详见事故区域示意图及事故现场人员位置示意图)。

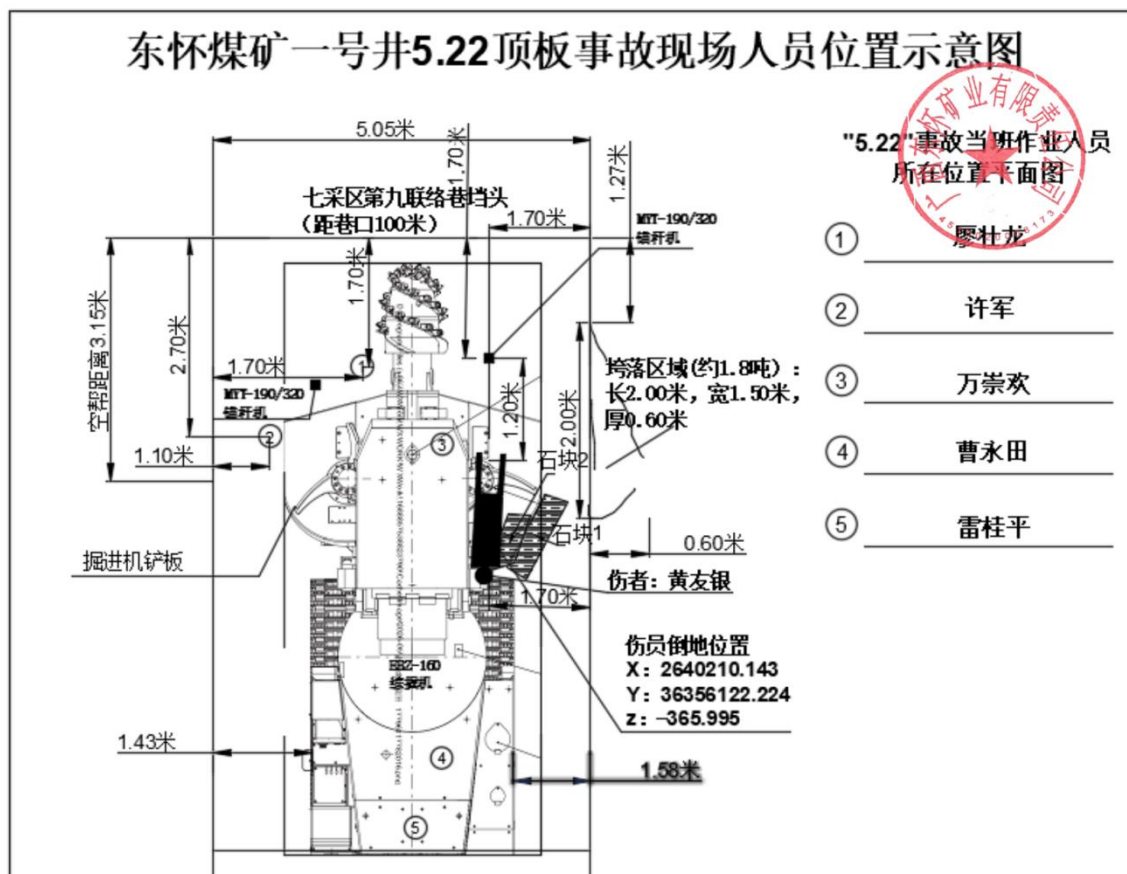
图 2 事故现场人员位置示意图

5月22日15:29至17:03,事故当班综掘六中队三班共7人(许军、廖壮龙、万崇欢、雷桂平、黄朝远、蒙春桂、黄友银),在队长曹永田带领下相继入井,到七采区下山9号联络巷实施掘进作业。作业前,上一班组掘进的巷道右侧已留有1.3米空帮,事故当班接着继续向前掘进2米,导致右侧空帮距离扩大至3.3米。随后停机完成敲帮问顶与顶板临时支护并分成两组,在综掘机机头两侧施工顶板钻孔:一组为许军、廖壮龙,在综掘机左侧作业;另一组为万崇欢、黄友银(后为遇难者),在综掘机右侧作业(遇难者黄友银操

作锚杆机，万崇欢负责拆装钻杆）；现场其余人员分工为：雷桂平巡查转载机运行情况，黄朝远、蒙春桂操作皮带输送机转运支护材料并同时配合开展锚杆支护作业，曹永田在综掘机上全程现场盯守。23 时 30 分，万崇欢、黄友银 2 人完成顶部锚网支护后，黄友银正在实施顶板锚索钻孔过程中，巷道右侧片帮（空帮）一块规格约 2m×1.5m×0.6m 的不规则矸石突然滑落坍塌，黄友银来不及躲避，被矸石击中后背、颈部及左臂，至此事故发生。
