# 广西合丰能源开发有限公司三矿三号南斜井 “3·31”顶板事故调查报告

2022年3月31日11时50分,广西合丰能源开发有限公司三矿三号南斜井(以下简称三矿三号南斜井)二采区-85绞车回风巷掘进工作面发生一起顶板事故,造成1人死亡,直接经济损失160万元。

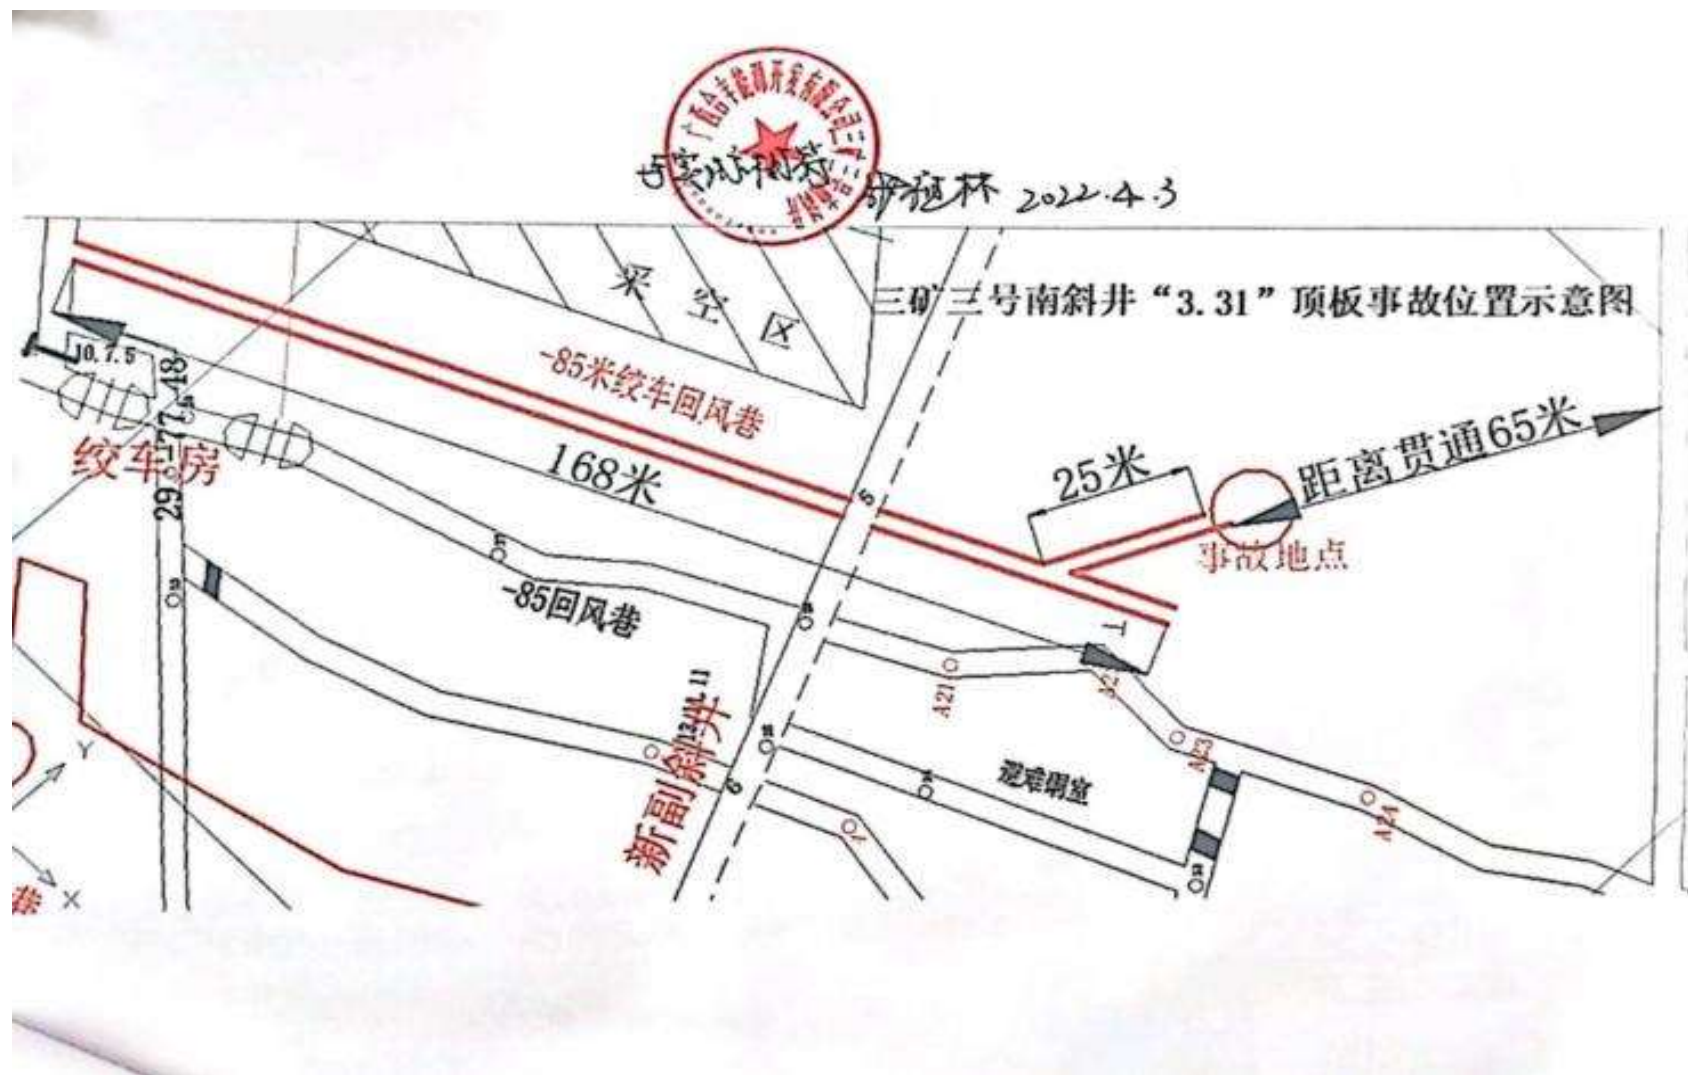
附件 1

事故地点在二采区-85 绞车回风巷 168m 处，巷道顶板冒落区域在距离掘进工作面挡头 0.5-8.5m 之间，顶板冒落长约 8.0m、宽约 2.5m、厚约 0.2-0.6m 不等。据现场抢救人员陈述，黄成丰被埋压在距掘进工作面挡头 4.8m 处的一块长约 2.2m、宽约 1.4m、厚约 0.2m 的石块下。

现场勘查发现-85 绞车回风巷已掘进 173m，巷道宽约 2.5m，巷道高 1.5-2.0m 不等。沿煤层厚度掘进，巷道顶板支护全部采用木质单柱支护（间距 1.5m 左右），巷道顶板破碎、伞檐多。-85 绞车回风巷通风正常，瓦斯和其他有害气体浓度符合规定。

**6. 现场施工情况。**-85 绞车回风巷从垱头往巷口方向 10m 左右在事故发生前没有任何支护，作业人员空顶作业，整个掘进巷道也未按措施规定使用锚杆支护，已支护的全部采用木质单柱支护。
